# ПАСПОРТ
доступности объекта для инвалидов и других маломобильных групп населения
№ _____ от «___»_____20___г.

# АНКЕТА ОБСЛЕДОВАНИЯ

Государственное бюджетное общеобразовательное учреждение Самарской области средняя общеобразовательная школа с.Александровка муниципального района Ставропольский Самарской области структурное подразделение детский сад «Теремок»

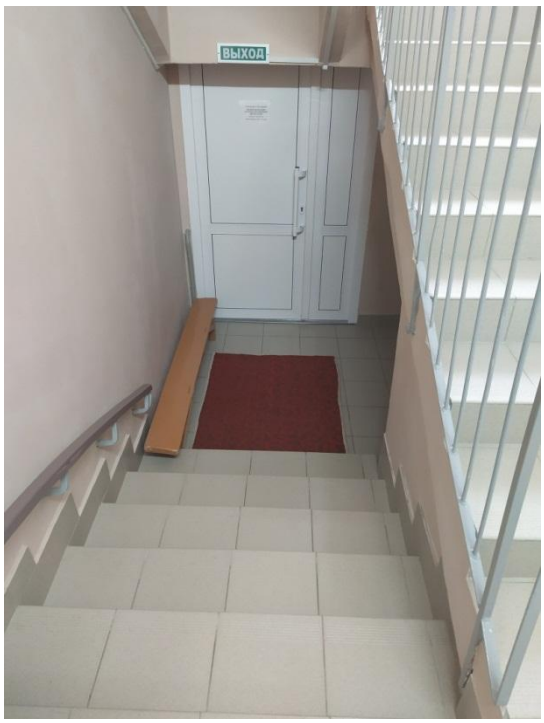
| Наименование структурно-функциональной зоны | Состояние доступности | Приложение | | Рекомендации по адаптации (вид работы) |
|---|---|---|---|---|
| Вход(входы) в здание | ДЧ-И (О,Г,К) | | | текущий ремонт |

Фото №3 Дверь входная

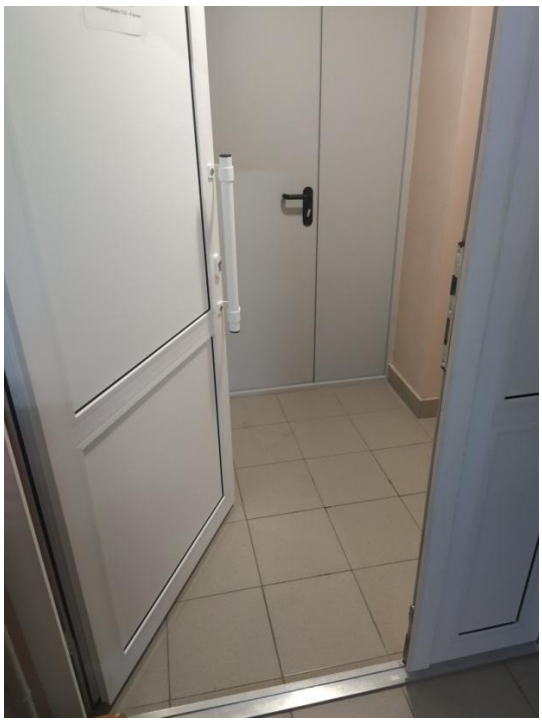
| № поме-щений по плану БТИ | Наименование элемента объекта | Норматив доступности, установленный для инвалидов | Фактическая величина, наличие | Категория инвалидов, для которых установлен норматив* | Рекомендуемые мероприятия по адаптации при несоответствии нормативу: установка, создание, ремонт, замена или реконструкция | Примечание |
|---|---|---|---|---|---|---|
| | Габариты (глубина х ширина) | ≥ 2,3 х 1,5 м, при реконструкции – (1,5-1,8) х 2 м | 2.18м х1,37м | К | реконструкция | |

Фото №4 Тамбур

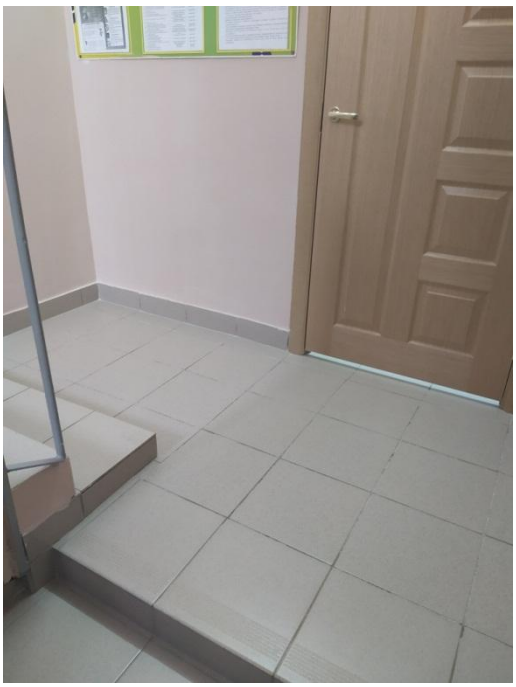
| Наименование структурно-функциональной зоны | Состояние доступности | Приложение | | Рекомендации по адаптации (вид работы) |
|---|---|---|---|---|
| Путь (пути) движения внутри здания в том числе пути эвакуации | ДЧ-И (Г,У) | | | |

Фото № 5 Коридор, вестибюль

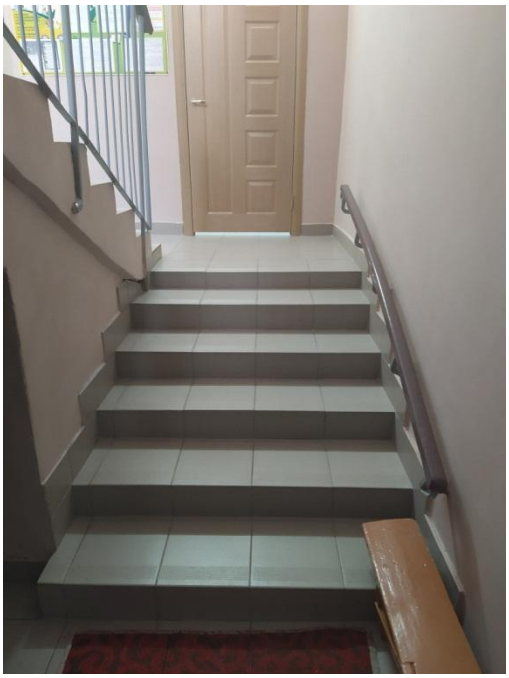
Фото №6 Лестница внутри здания

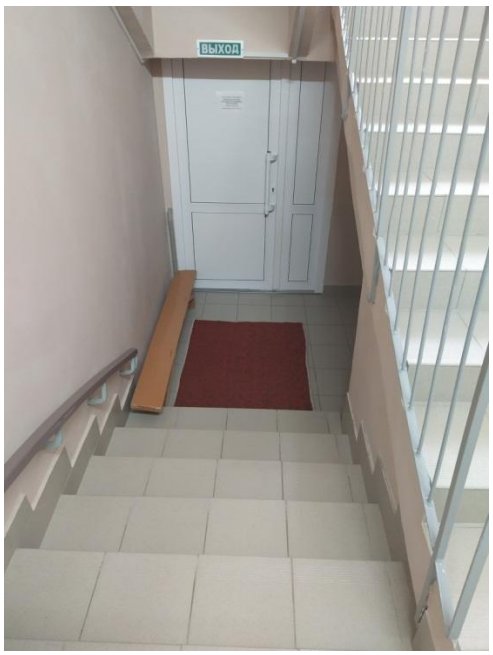
Фото №7 Входная дверь внутри здания
