ПАСПОРТ

доступности объекта для инвалидов и других маломобильных групп населения  
№ 1852 от 25 апреля 2018 г.

- 1.1. Наименование (вид) объекта – Бахилковский филиал государственного бюджетного образовательного учреждения Самарской области средней общеобразовательной школы с.Александровка муниципального района Ставропольский Самарской области.
- 1.2. Фактический адрес – 445168, Российская Федерация, Самарская область, Ставропольский район, сельское поселение Бахилово, с. Бахилово, ул. Бахилдовская, д. 2А.
- 1.3. Сведения о размещении объекта:
  - отдельно стоящее здание: одноэтажное здание, 1027,7 кв.м.
  - наличие прилегающего земельного участка (да, нет): да, 1075 м<sup>2</sup> кв.м.
- 1.4. Год постройки здания – 1962 г.
- 1.5. Дата предстоящих плановых ремонтных работ: текущего – 2021-2030, капитального – не запланировано.

АНКЕТА ОБСЛЕДОВАНИЯ

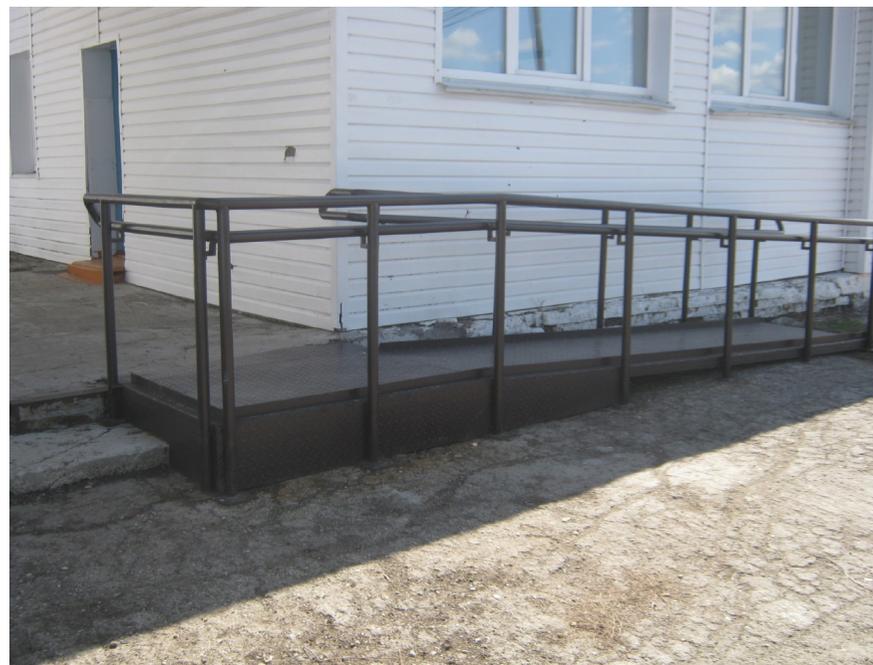
Фото № 3 Пандус

при движении по территории		разметку при движении по территории	текущего ремонта по мере выделения финансовых средств
1.4	Пандус(наружный)	есть	б/н	3	-	К, О	-	-
1.5	Автостоянка и парковка	нет	б/н	4	Отсутствует автостоянка, парковочное место со специальным знаком для автомобиля инвалида.	К,О	Создание парковочного места	Работы в рамках текущего ремонта по мере выделения финансовых средств
	ОБЩИЕ требования к зоне

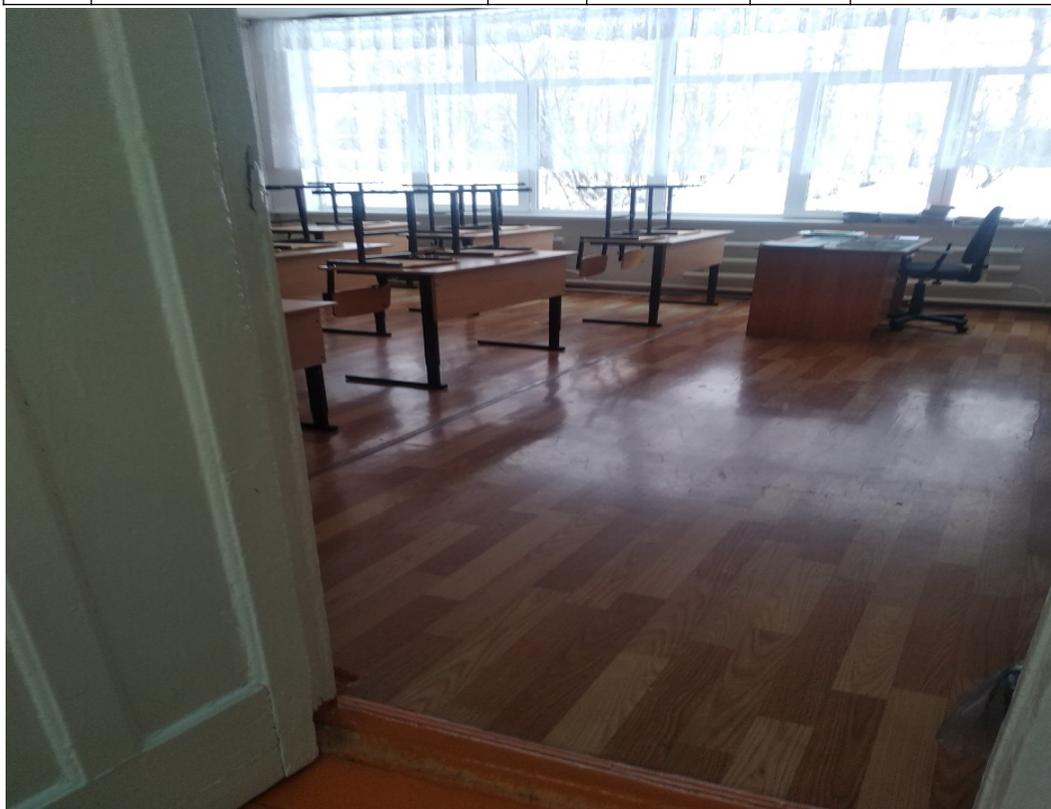
Фото №7 Учебный кабинет

проема.		должна быть не менее 0,9 м.	
4.2	Зальная форма обслуживания	нет	-	-	-	-	-	-
4.3	Прилавочная форма обслуживания	нет	-	-	-	-	-	-
4.3	Прилавочная форма обслуживания	нет	-	-	-	-	-	-
4.4	Форма обслуживания с перемещением по маршруту	нет	-	-	-	-	-	-
4.5	Кабина индивидуального обслуживания	нет	-	-	-	-	-	-
	ОБЩИЕ требования к зоне

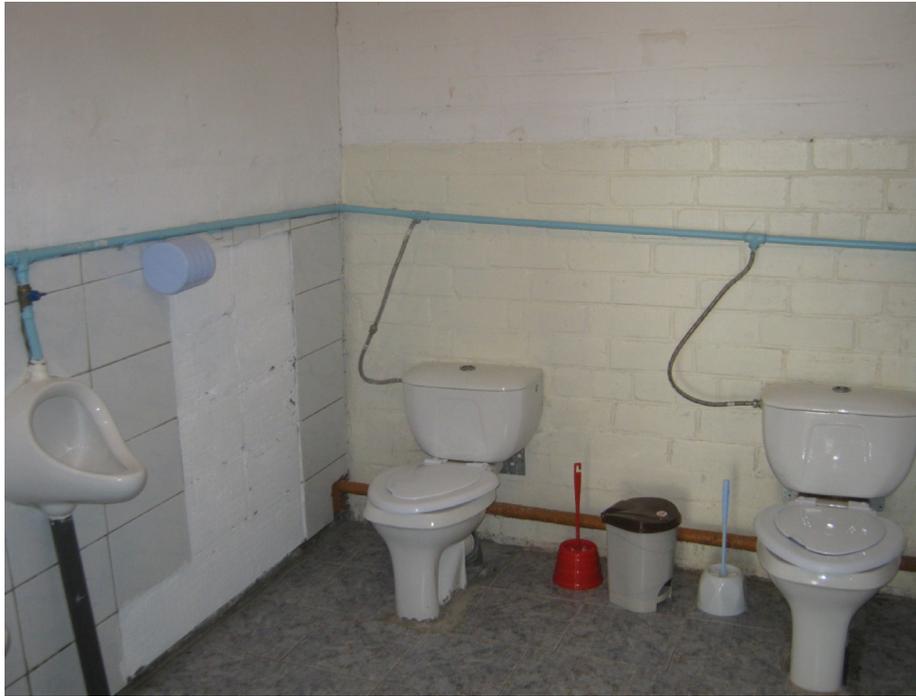
Фото № 8 Туалет

кабине и других санитарно-бытовых помещениях, предназначенных для пользования всеми категориями граждан, должны быть установлены откидные опорные поручни, штанги, поворотные или откидные сиденья. Ширина проема не соответствует.			
--	--	--	--	--	---	--	--	--

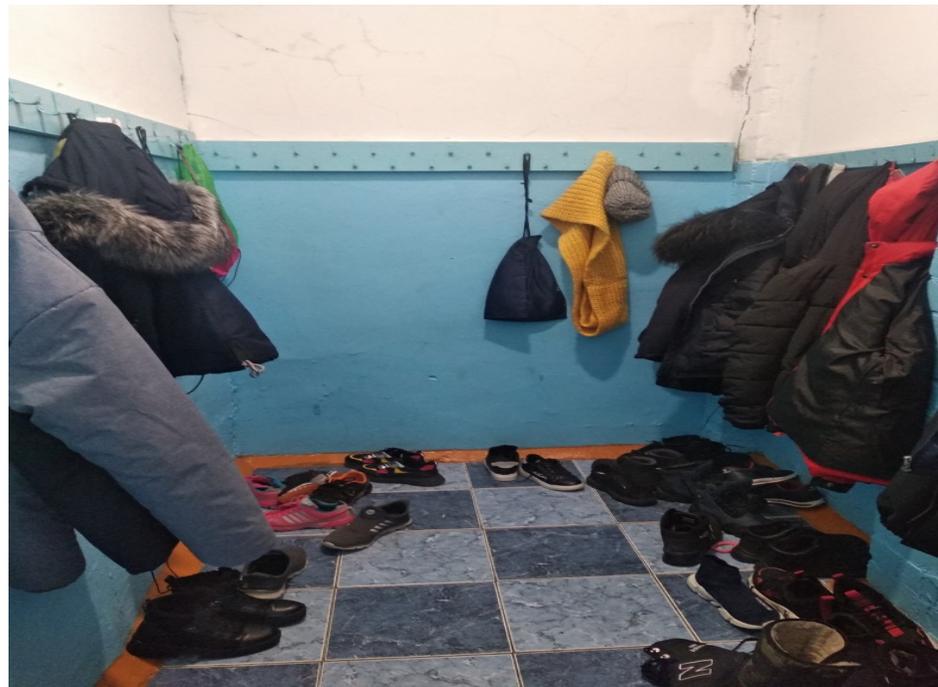
Фото № 10 Гардеробная

5.2	Душевая/ванная комната	нет	-	-	-	-	-	-
5.3	Бытовая комната (гардеробная)	есть	б/н	15	Не соответствует специальным требованиям для отдельных категорий инвалидов	К,Г,О,С.	Привести в соответствие	Работы в рамках капитального ремонта по мере выделения финансовых средств
	ОБЩИЕ требования к зоне
